## [事故情報]

屋内設置半密閉式自然排気(CF)型湯沸器

### 弊社自然排気式湯沸器をご利用のお客様へ

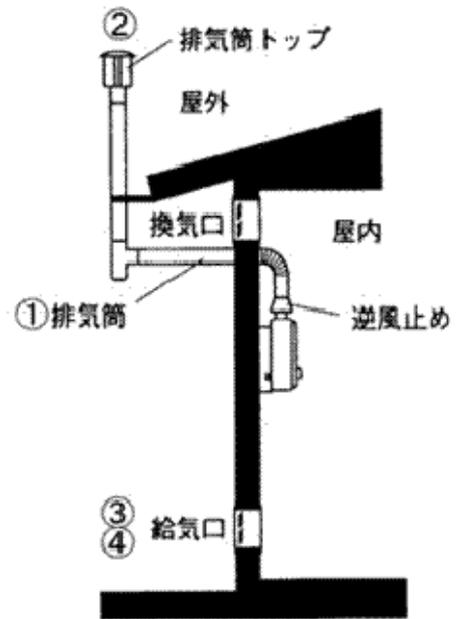
※ 自然排気式湯沸器とは、排気ガスを排気筒で自然通気力(電機を使用しない)により屋外に排出する機器です。

右図を参考にして以下の確認をお願いいたします。

- ① 排気筒が屋外に排出されていますか？
- ② 排気筒トップが屋根の上に出ていますか？
- ③ 給気口が有りますか？塞がれていませんか？
- ④ 給気口が外気に面した壁に設けてありますか？

適合していない事が確認されましたら、排気設備の改善をお願い申し上げます。
