自然排気式湯沸器の排気設備のご確認のお願い

パロマ工業株式会社
株式会社パロマ

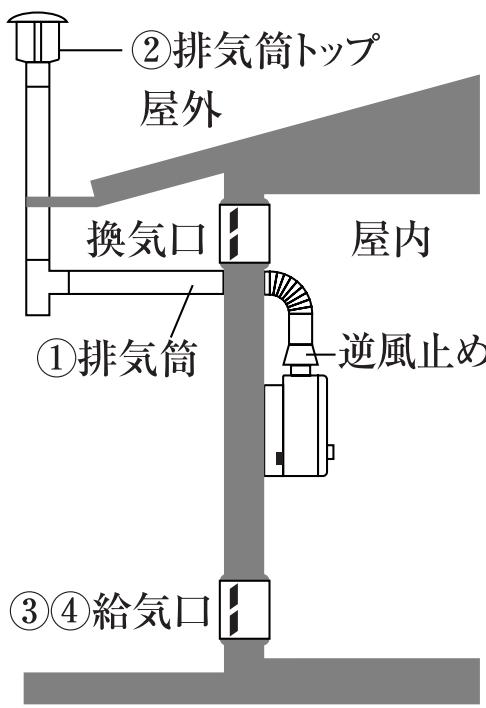
下図を参考にして次の確認をお願いいたします。

- ① 排気筒が屋外に出されていますか？
- ② 排気筒トップが屋根の上に出ていますか？
- ③ 給気口がありますか？
塞がれていませんか？
- ④ 給気口が外気に面した壁に設けてありますか？

右記に基づいて不具合が発見されましたら、排気設備の改善をお願い申し上げます。また点検をご希望のお客様につきましては、左記までご連絡をお願いいたします。
