リコール情報 (ガス給湯器、ガス給湯付き風呂釜 社告日:1991年3月23日)

リコール情報 (ガス開放式小型湯沸器 社告日:1990年3月20日)

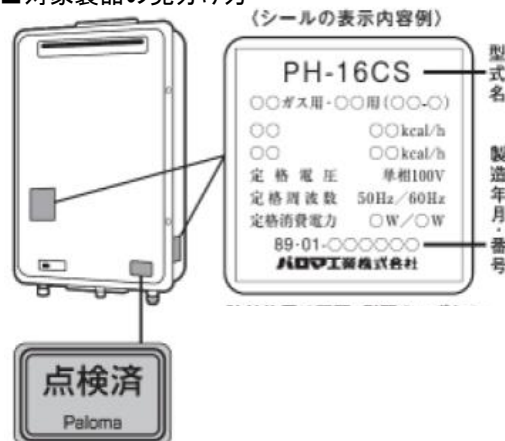
■対象製品の見分け方

点検済みシールまたは確認済みシールの
貼られていないものを探しています。

※点検・確認済みの場合、本体正面右下に貼ってあります。(点検済みシール)
