# 使用期間お知らせサイン(タイムスタンプ)について

品名：DH-GE2412APWL / DH-GE2412APTL / DH-GE2412APUL  
DH-GE2415APZL

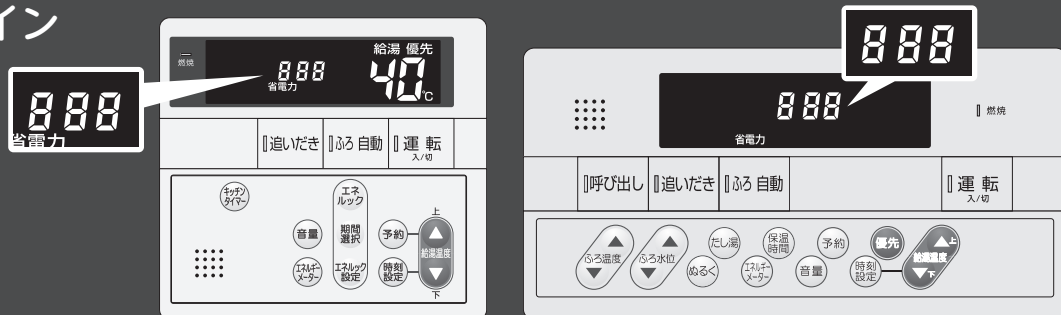
## 使用期間お知らせサイン

設計上の標準使用期間経過後、または相当する使用回数などを超えると、使用期間お知らせサイン(タイムスタンプ)が作動し、リモコンに「888」を表示して使用期間をお知らせします。

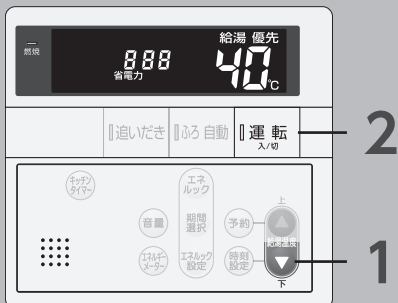
リモコンにエラーコード「888」が点滅している

1 エラーコード「888」が点滅している状態で  
▼を押しながら

2 運転 を2秒以上押す

“ピピッ”と完了音が鳴ります。

「888」が消え、現在時刻・給湯温度を表示します。

- 解除することによりエラーコード「888」は消えますが、約1年経過後または、1年相当の使用後に再度エラーコード「888」を表示します。
