使用期間お知らせサイン(タイムスタンプ)について

品名：PH-E1600HE
PH-E2400HE

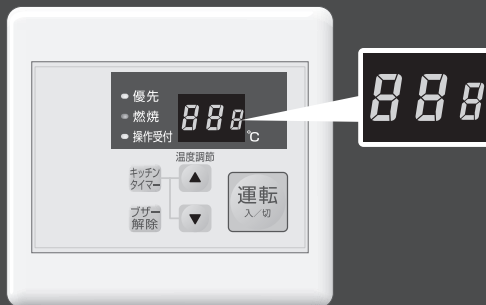
使用期間お知らせサイン

設計上の標準使用期間経過後、または相当する使用回数などを超えると、使用期間お知らせサイン(タイムスタンプ)が作動し、本体操作部に「888」を表示して使用期間をお知らせします。

使用期間お知らせサインが表示されましたら、製品を安全・安心にご使用いただくためパロマまでご連絡のうえ、点検(有料)を受けていただくことをおすすめします。

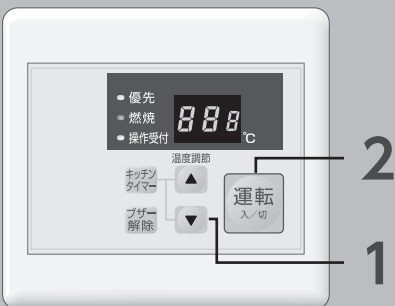
本体操作部にエラーコード「888」が点滅している

1 エラーコード“888”が点滅している状態で

▼を押しながら

2 運転入/切を2秒以上押す

“ピピッ”と完了音が鳴ります。
「888」が消え、給湯温度を表示します。
